## »Unkaputtbare« Drucksensoren aus Ingenieurssicht

Dieser Bericht aus der Ingenieurspraxis beschreibt eine erfolgreiche Prüfung von Drucksensoren auf mechanische Robustheit und die dabei gewonnenen Erkenntnisse.

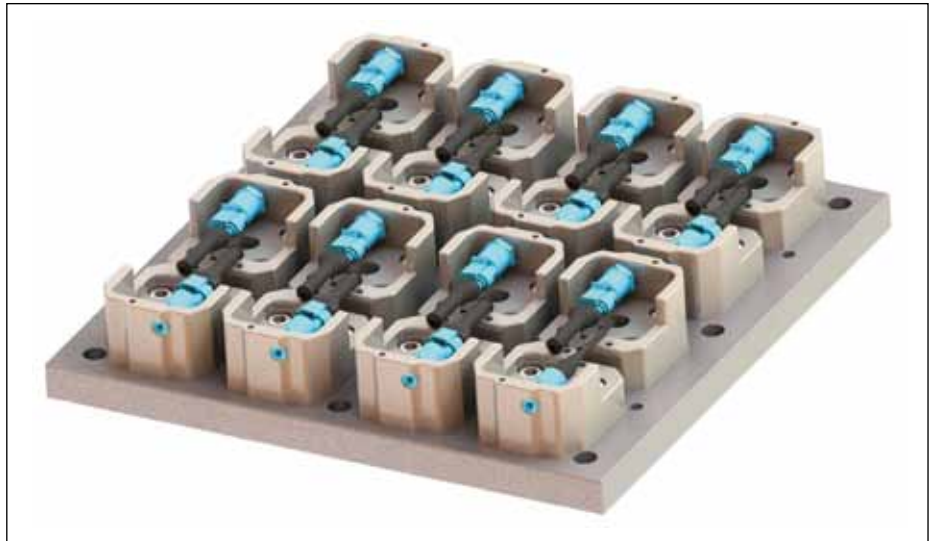
▲ Abb. 1: Das Ergebnis der FEM-Simulationen und mehrerer Entwicklungsstufen: Ein Modell des Testaufbaus mit den Prüflingen in blau.

Einer der Schlüssel zum Bestehen des Tests ist der Prüfaufbau. Wenn der Prüfling selber nur 58 Gramm wiegt, der angeschlossene Stecker mit Kabel aber ein Mehrfaches – so ist auch die Befestigung der Zuleitung entscheidend für die entstehenden Belastungen. Die Zuleitungen und damit der Stecker dürfen nicht übermäßig am Prüfling zerren. Der Prüfaufbau darf auch nicht zu Vibrations-Resonanzen führen. Im getesteten Frequenzbereich bis 2000 Hz könnte es durch

Resonanzüberhöhungen zu einem Vielfachen der Beschleunigung kommen. Vorbereitende Messungen hatten an einfachen Testaufbauten lokale Überhöhungen bis zum Faktor drei ergeben – ohne dass dies von den Beschleunigungssensoren der Regelung erfasst worden wäre.

So kommt es, dass auch der geeignete Testaufbau nur mithilfe der 3D-Modellierung, der FEM-Simulationen und in mehreren Entwicklungsphasen zu realisieren war. Für Halterungen, die nur einmal verwendet wurden, musste also erheblicher Aufwand betrieben werden. Zusammen mit den weiteren Personalaufwendungen und den externen Laborkosten entstehen so Kosten, die auch die Anschaffung eines gehobenen Mittelklasse-PKWs erlauben würden (s. Abb. 1).

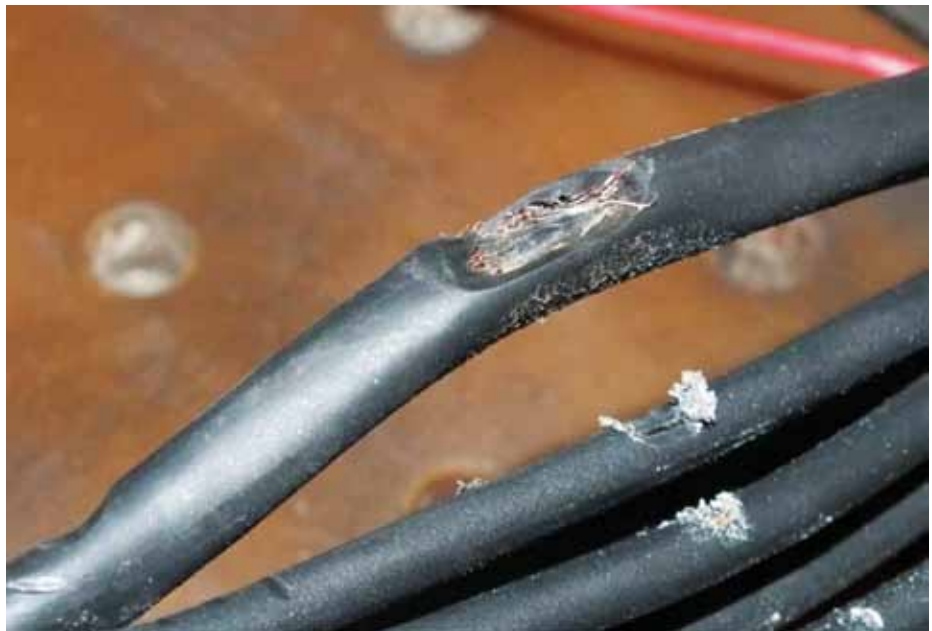
▲ Abb. 2: Resultat einer lockeren Schraube am Kabelbaum: Angescheuerte Zuleitung zum Prüfaufbau.

Nach jeweils 94 Stunden ist der Prüfaufbau auf die jeweils andere Achse umzubauen. Trotz dabei sorgfältigstem Vorgehen, löste sich während des zweiten Testlaufs eine der Schrauben zur Befestigung des abgehenden Kabelbaumes. Aufgrund der dadurch

unzureichenden Fixierung musste eine deutliche Beschädigung einer der Zuleitungen festgestellt werden. Siehe Abb. 2.

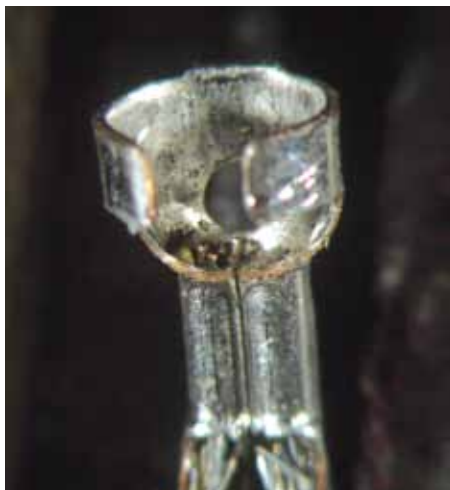
▲ **Abb. 3:** Trotz korrekt nach IPC ausgeführter Crimpung: Drahtbruch direkt vor der Quetschung. Die Litzenenden sind noch zu erkennen.

Wie bei jedem Experiment ist die Auswertung von großer Bedeutung. Bei der Ursachensuche für den entscheidenden Ausfall zeigte sich, dass an einer Crimpung im Stecker die Litzen abgerissen waren (s. Abb. 3). Die Crimpverbindung war korrekt und nach IPC-Vorschrift ausgeführt worden, es gab keine Anzeichen eines Fehlers. Auch an den Crimpungen der anderen Prüflinge waren keine Beschädigungen oder beginnende Schwächung erkennbar. Es ist daher naheliegend, dass der Abriss auf die zeitweise lose Zuleitung zurückzuführen ist. Die Reibspuren bewiesen, dass sich die Zuleitung erheblich bewegt haben musste, sie hat »um sich geschlagen«. Obwohl die beschädigte Kabelstelle ca. 40 cm vom Prüf-

ling (und damit der Crimpung) entfernt war, hat sich der dadurch entstehende Zug in dem Kupferleiter bis zur erkannten Bruchstelle fortgesetzt und zum Abriss der Litzen geführt. Experimente haben bestätigt, dass sich die Kupferlitze auch auf dieser Länge aus der fixierten Isolierung herausziehen lässt. Da die Zuleitung und die Crimpung im Stecker aber nicht Bestandteil des Produktes sind, führte dieser Ausfall in keinem Fall zur »Fail«-Bewertung des Tests.

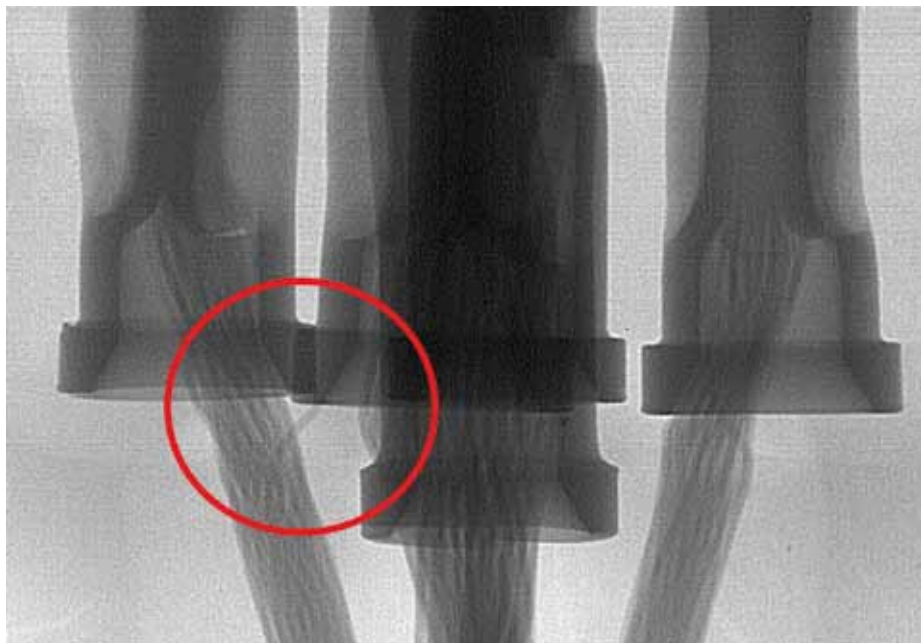
▲ **Abb. 4:** Ein Crimp-Fehler im vergossenen Teil führte zum Kurzschluss.

Eine Vorserienvariante, die aufgrund der zur Verfügung stehenden Prüfkapazität mitgetestet wurde, hatte weniger Glück: Es kam zu Ausfällen. Die Röntgenuntersuchung der vergossenen Verbindungsstelle zeigte hier als

Ursache, dass eine einzelne Litzenader des Kabelanschlusses nicht mit vercrimpt wurde und zeitweise zu einem Kurzschluss führte (s. Abb. 4). Diese Crimpstelle ist Teil des Produktes. Vor Serienfertigung dieser Variante wird der Crimp-Prozess überarbeitet und eine erneute Qualifizierung muss durchgeführt werden (Abb. 4).
